## Unser Hertel-Newsletter – Ausgabe Nr. 40

## Gebrauchtwagen Check

Gutachten-Nr.: 0323DS0640

**Gebrauchtwagencheck Nr. 0323DS0640 vom 28.03.2023**

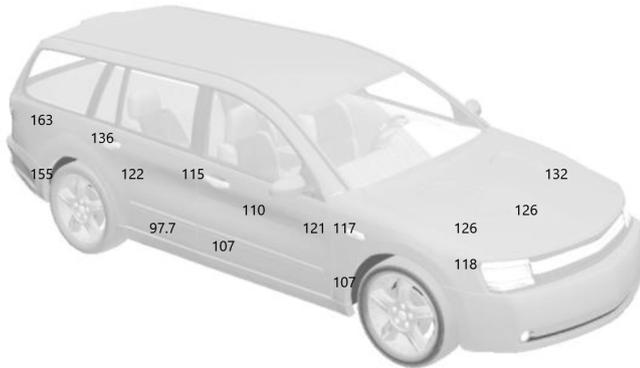
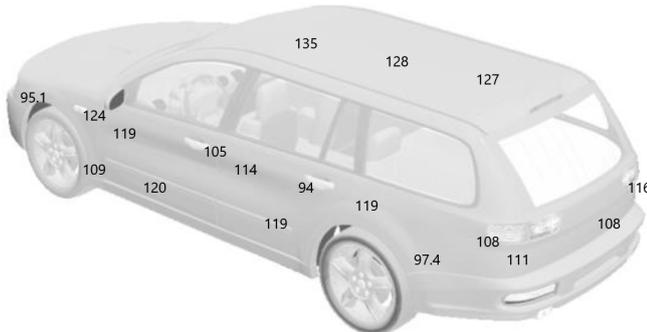
# Messung der Lackschichtdicke

Max Messwert (µm)	Min Messwert (µm)	Gesamtdurchschnitt (µm)
163,0	94,0	118,0

µm	Tuer VL	Kotfluegel VL	Motorhaube	Kotfluegel VR	Tuer VR	Tuer HR	Seitenteil HR	Heck	Seitenteil HL	Tuer HL	Dach
Avg	114,7	109,4	128,0	114,0	112,7	111,6	151,3	111,7	108,1	109,0	130,0
Min	105,0	95,1	126,0	107,0	107,0	97,7	136,0	108,0	97,4	94,0	127,0
Max	120,0	124,0	132,0	118,0	121,0	122,0	163,0	116,0	119,0	119,0	135,0
001	<b>105</b>	<b>95,1</b>	<b>132</b>	<b>118</b>	<b>121</b>	<b>115</b>	136	<b>116</b>	108	<b>94</b>	135
002	<b>119</b>	<b>124</b>	<b>126</b>	<b>117</b>	<b>110</b>	<b>122</b>	163	<b>108</b>	119	<b>114</b>	128
003	<b>120</b>	<b>109</b>	<b>126</b>	<b>107</b>	<b>107</b>	<b>97,7</b>	155	<b>111</b>	97,4	<b>119</b>	127

Blaue und fette Werte: NFe, Schwarze Werte: Fe
